检查问题通知单

检查组织单位: 秀州 110kV 输变电工程监理项目部

编号: JXM15-JL-02

| 被查项目 | 秀州 110kV 输变电土建工程 | 被查单位 | 1.嘉兴市恒光电力建设有限责任公司(秀州 110kV 输变电工程项目部) 2. 3. |

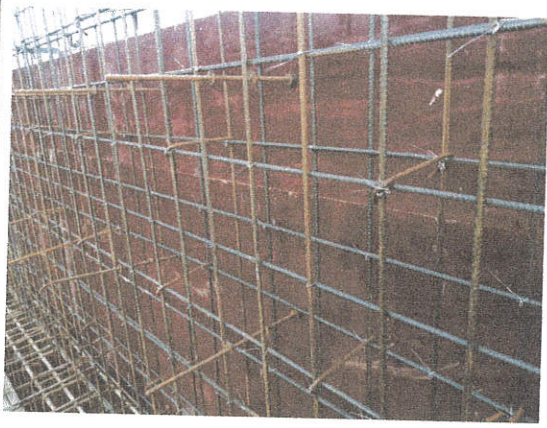
| 被查项目 | 秀州 110kV 输变电土建工程 | 被查单位 | 1.嘉兴市恒光电力建设有限责任公司(秀州 110kV 输变电工程项目部) 2. 3. |
|---|---|---|--|
| 1 | 墙板局部缺少混凝土垫块 | 嘉兴市恒光电力建设有限责任公司 | 2020.11.29 |

| 现场问题照片 | |
|--|--|
| 墙板局部缺少混凝土垫块 | 地梁钢筋有一处焊接后焊渣未清除 |

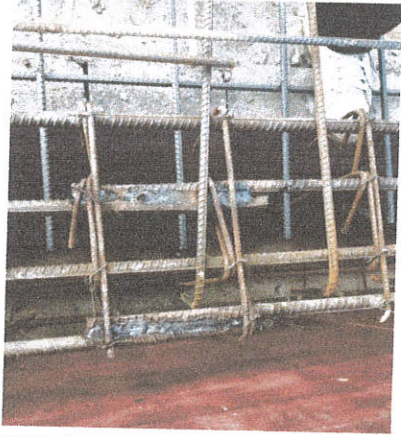
| 被查项目 | 秀州 110kV 输变电土建工程 | 被查单位 | 1.嘉兴市恒光电力建设有限责任公司(秀州 110kV 输变电工程项目部) 2. 3. |
|---|---|---|--|
| 2 | 地梁钢筋有一处焊接后焊渣未清除 | 嘉兴市恒光电力建设有限责任公司 | 2020.11.29 |

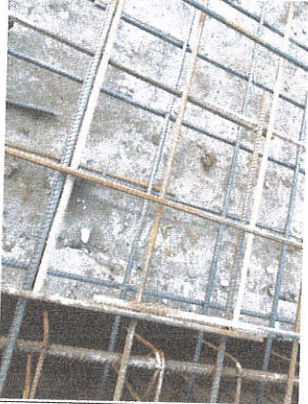
| 被查项目 | 秀州 110kV 输变电土建工程 | 被查单位 | 1.嘉兴市恒光电力建设有限责任公司(秀州 110kV 输变电工程项目部) 2. 3. |
|---|---|---|--|
| 3 | 有一处底板钢筋漏扎 | 嘉兴市恒光电力建设有限责任公司 | 2020.11.29 |

| 现场问题照片 | |
|--|--|
| 有一处底板钢筋漏扎 | |

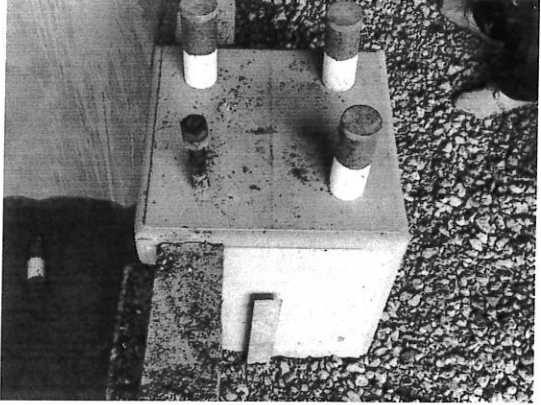
| 1 | 配电装置楼主变小基础群套管缺失 | 嘉兴市恒光电力建 设有限责任公司 | 2021.3.19 |

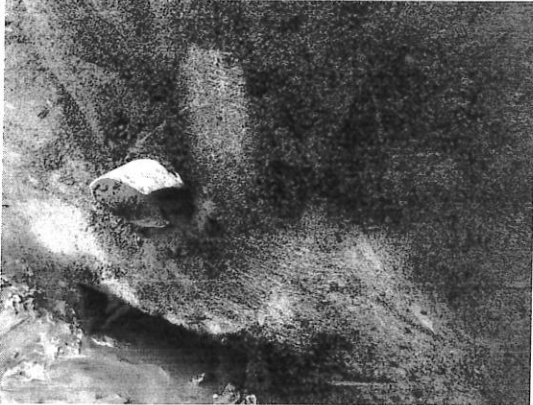
| 2 | 配电装置楼屋面排水管破损 | 嘉兴市恒光电力建 设有限责任公司 | 2021.3.22 |

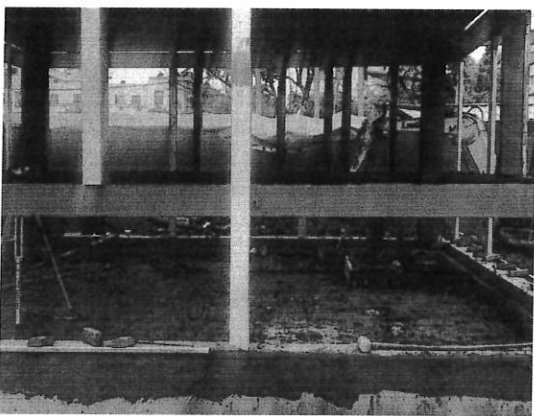
| 3 | 值守室预埋水管未按图纸要求埋设 | 嘉兴市恒光电力建 设有限责任公司 | 2021.3.20 |

| 现场问题照片 | |
|--|--|
| 值守室预埋水管未按图纸要求埋设 | |

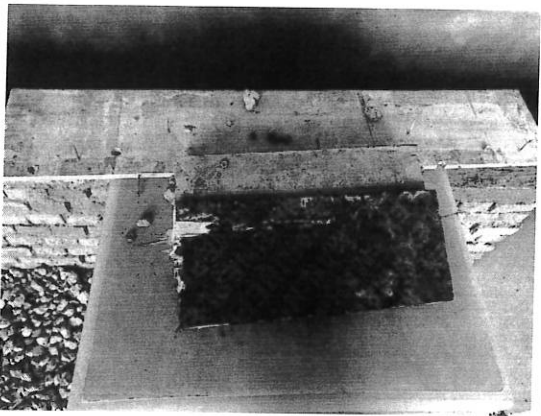
| 1 | 配电装置楼主变小基础群杂物未清理 | 嘉兴市恒光电力建 设有限责任公司 | 2021.3.19 |

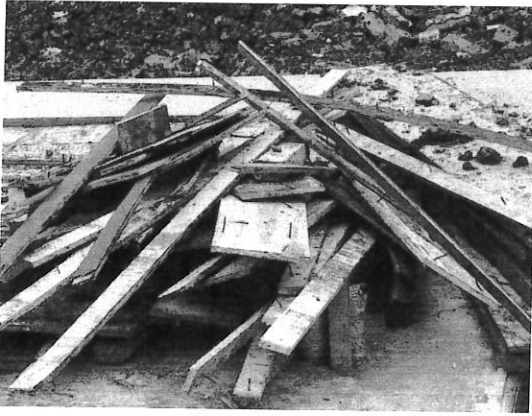
| 2 | 事故油池杂物未清理 | 嘉兴市恒光电力建 设有限责任公司 | 2021.3.19 |
